ИССЛЕДОВАНИЕ С ОПРЕДЕЛЕНИЕМ ОСТАТОЧНОЙ МЕХАНИЧЕСКОЙ ПРОЧНОСТИ СЦЕПЛЕНИЯ СЛОЕВ ЖЕЛЕЗОБЕТОННОЙ ТРЕХСЛОЙНОЙ СТЕНОВОЙ ПАНЕЛИ (СИСТЕМЫ «ТЕРМО-КРОСТ» ПОСЛЕ ПРОВЕДЕНИЯ ПОЖАРНЫХ ИСПЫТАНИЙ (ЭТАП 2)

ОТЧЕТ О НАУЧНО-ИССЛЕДОВАТЕЛЬСКОЙ РАБОТЕ

ИССЛЕДОВАНИЕ С ОПРЕДЕЛЕНИЕМ ОСТАТОЧНОЙ
МЕХАНИЧЕСКОЙ ПРОЧНОСТИ СЦПЛЕНИЯ СЛОЁВ
ЖЕЛЕЗОБЕТОННОЙ СТЕНОВОЙ ПАНЕЛИ (СИСТЕМЫ
«ТЕРМО-КРОСТ») ПОСЛЕ ПРОВЕДЕНИЯ ПОЖАРНЫХ
ИСПЫТАНИЙ (ЭТАП 2)

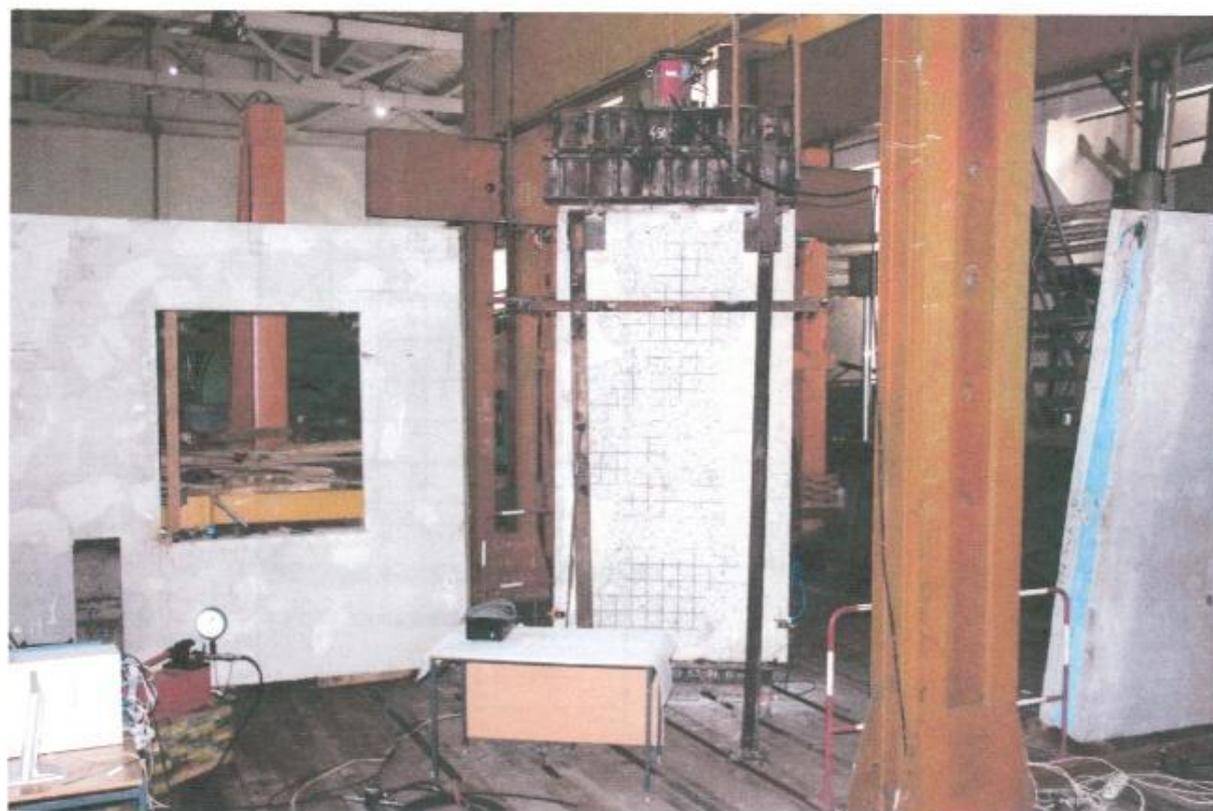
Рисунок 2.1 - Общий вид панели СП-2 продукции ООО «ЭКО Док»

Согласно проекту длина панели 1500 мм, высота 2900 мм, толщина 320 мм, площадь наружного слоя 4,35 м², масса 1,25т. Данный тип панели предназначен для использования в несущих и ненесущих стенах, во внутренних и наружных элементах, а также в ненагруженных перегородках зданий и сооружений различного назначения, в том числе жилых. Общий вид панели (фото), схема показаны на рисунках 2.1, чертежи панели (вид снаружи, схема расположения гибких связей, армирования) приведены на рисунках 2.2.

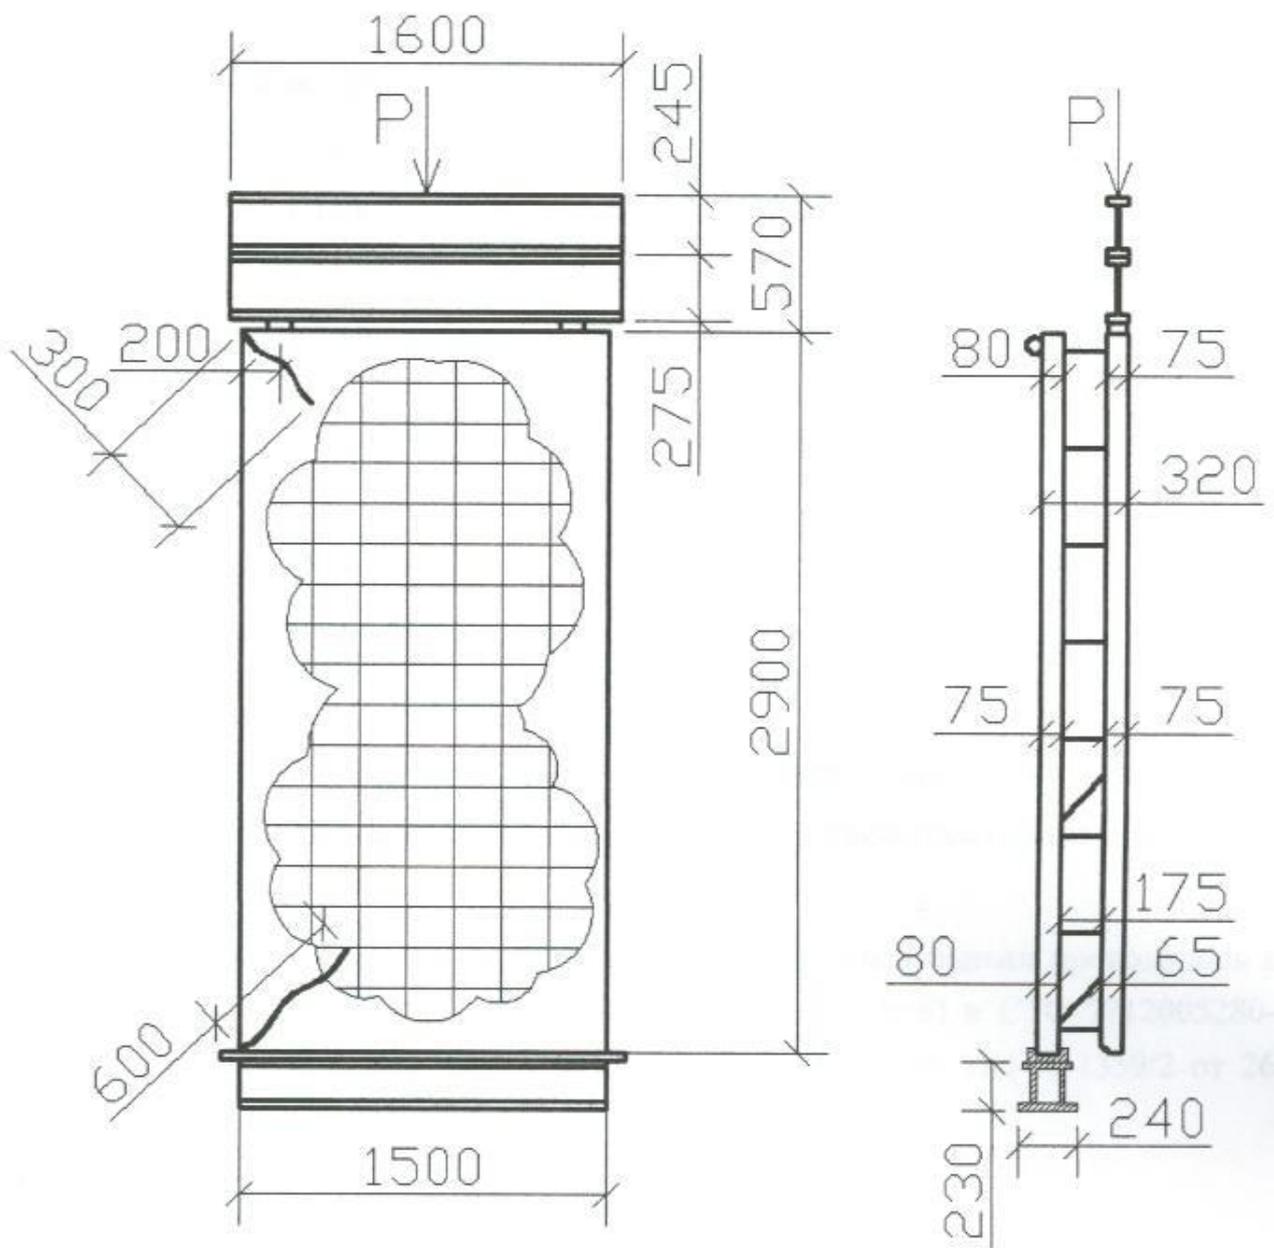
Рисунок 2.2 - Образец панели наружной стены (СП-2)
по фактическим размерам наружного слоя

Трехслойная панель включает в себя: первый (наружный) слой переменной толщины от 65 мм до 75 мм - облицовка, второй (промежуточный) слой толщиной 180 мм - утеплитель, третий (внутренний) слой толщиной от 60 мм до 70 мм - несущая железобетонная плита с закладными деталями для опирания и монтажных соединений.

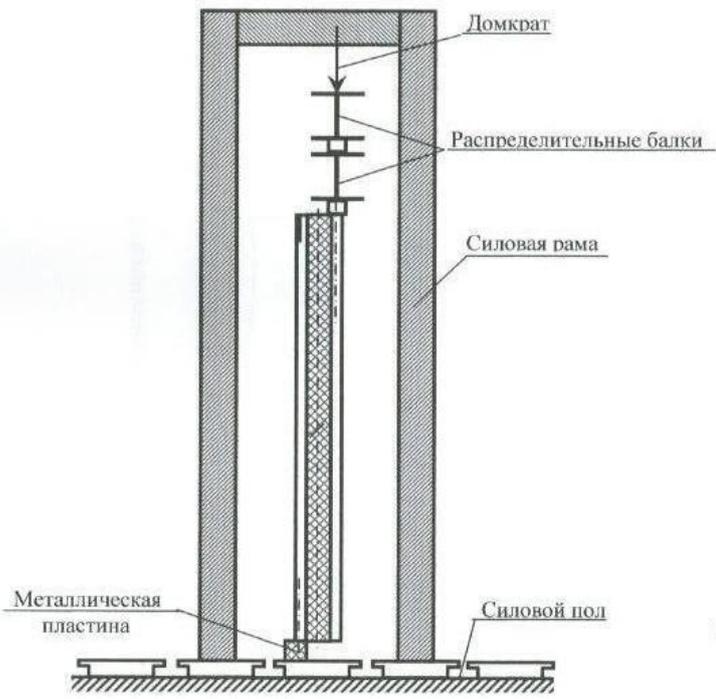
Рисунок 3.1 - Схема опирания и загрузки испытываемой панели

Образец панели помещался под силовой каркас таким образом, чтобы одним слоем она опиралась на опору (через металлическую стойку высотой 230 мм), а на другой слой передавалась нагрузка через систему распределительных балок. Домкрат, передающий нагрузку на испытываемую панель, работал от станции (насос гидравлический с ручным приводом, модель НРГ 7160Р, заводской номер №647).

Для удержания панели от опрокидывания была оборудована система стоек, тяги подкосов, заанкеренных в пол испытательного цеха. Схема установки панели в силовом каркасе её закрепления и загрузки показана на рисунках 3.1÷3.2.

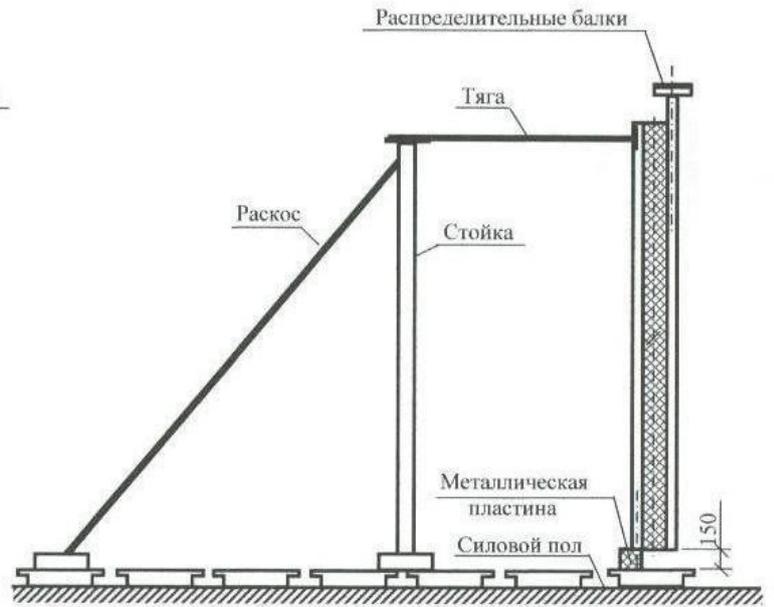
Рисунок 3.2 - Закрепление панели от опрокидывания в ходе испытаний

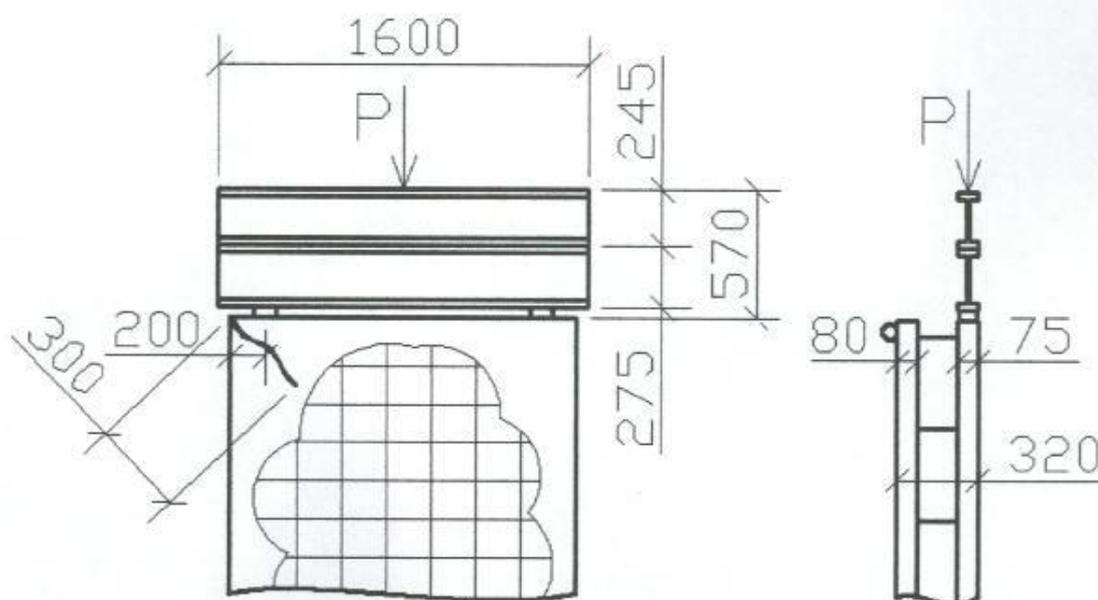
Рисунок 3.3 - Распределительная балка для передачи нагрузки на испытываемую панель

Опираение плиты производилось через опорное устройство (балка прямоугольного сечения) на внутренний (несущий) слой панели, сдвигающая нагрузка прикладывалась в 2 точках к наружному слою плиты (облицовке) - рисунки 3.3.

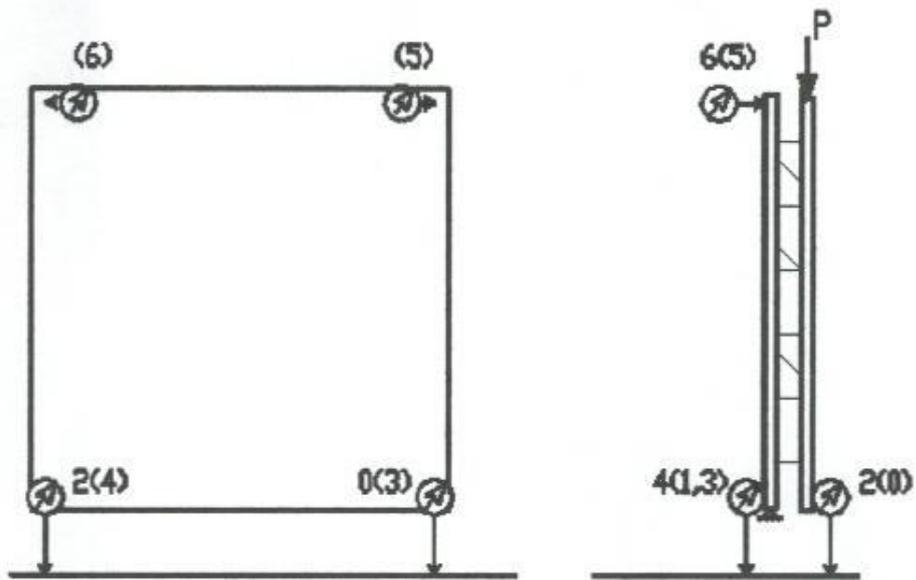
Рисунок 3.4 - Установка прогибомеров

- измерения взаимных вертикальных перемещений наружного и внутреннего слоев панели в 4-х сечениях - электрическими прогибомерами с точностью до 0,1 мм;
- измерения горизонтальных перемещений панели в двух точках электрическими прогибомерами с точностью до 0,1 мм;
- измерения напряжений, продольных усилий, моментов в сечениях коннекторов расположенных, как горизонтально, так и под углом 45°. Размещение электрических прогибомеров представлено на рисунке 3.4, тензорезисторов на рисунке 3.6.

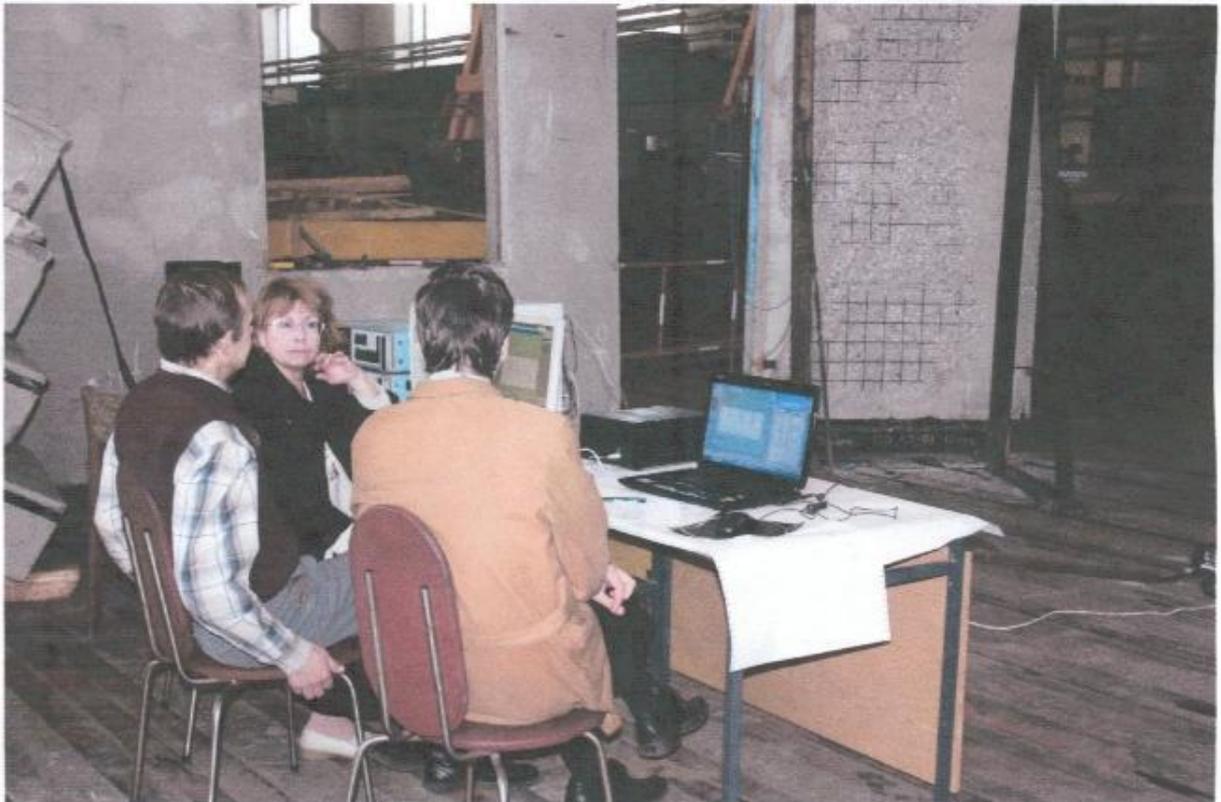
Рисунок 3.5 – Приборы, оборудование при испытании панели

На рисунках 3.5÷3.14 показаны рабочие фрагменты установки приборов, закрепления панели.

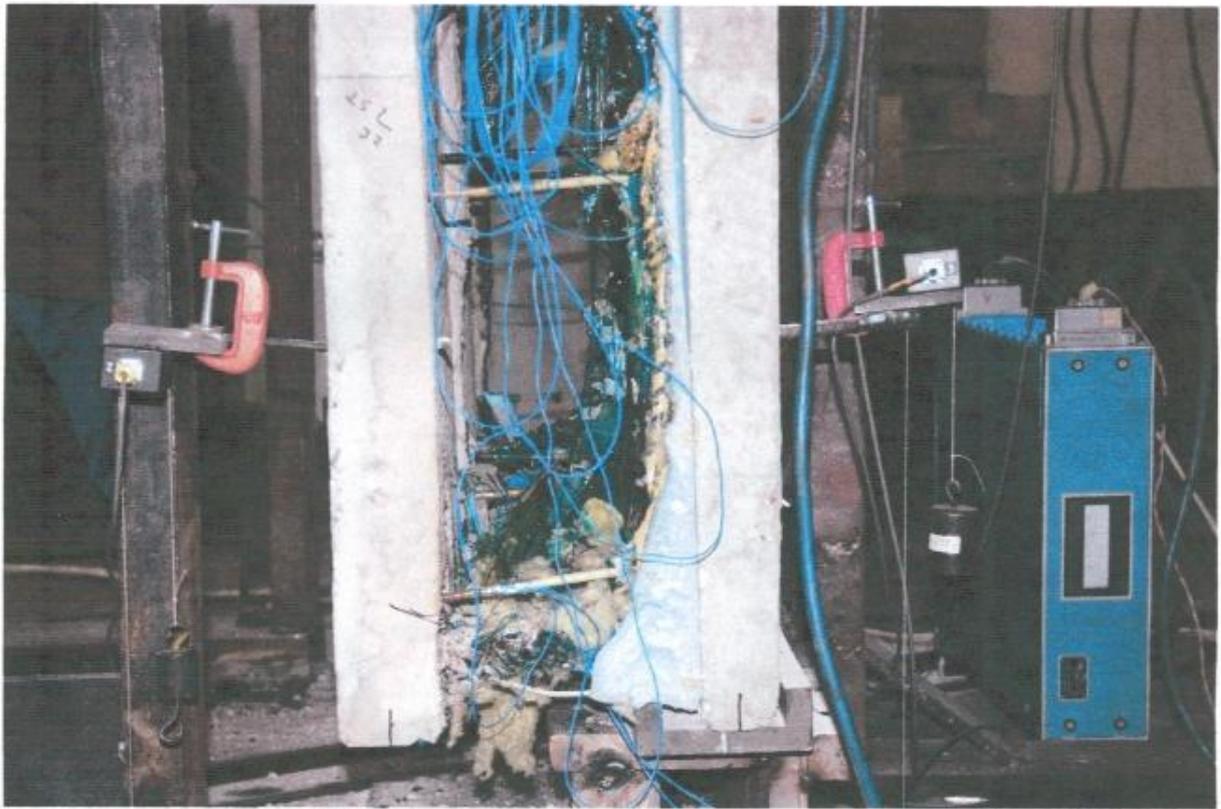
Рисунок 3.6 – Установка приборов на испытываемой панели

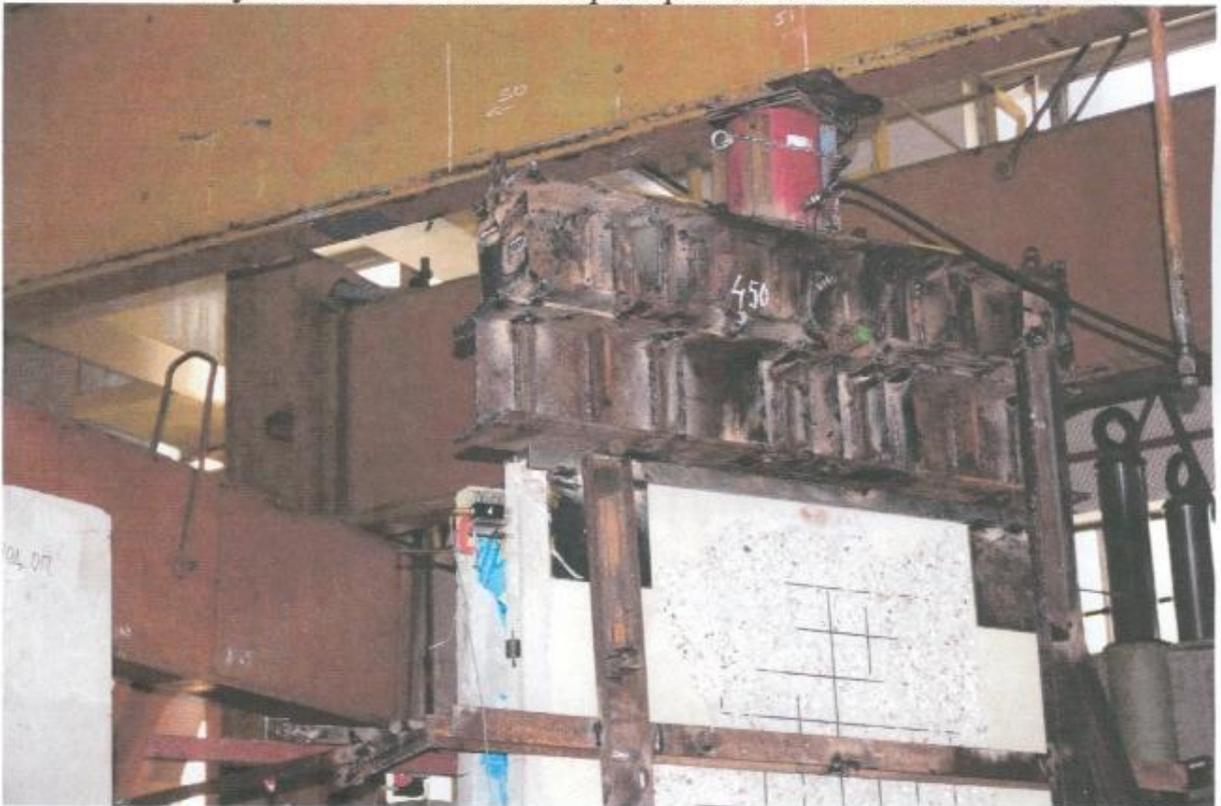
Рисунок 3.7– Приложение нагрузки на панель

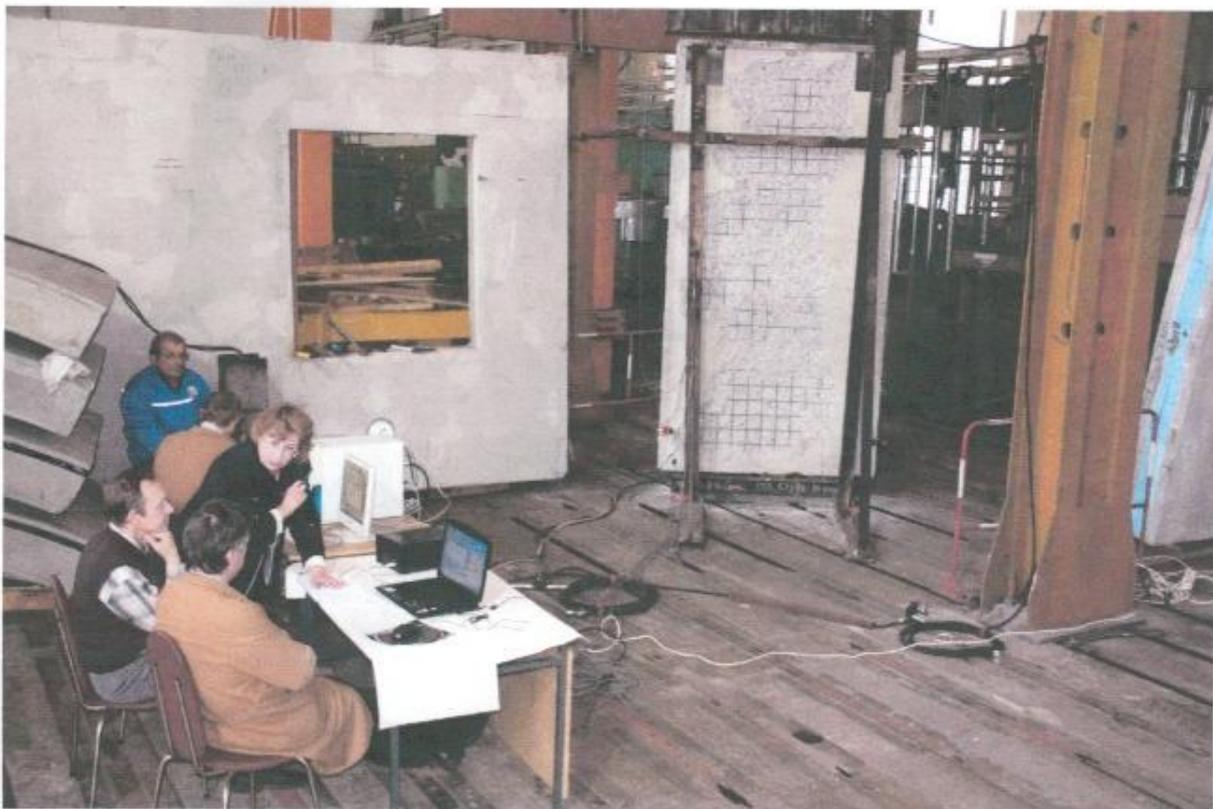
Рисунок 3.8 – Общий вид стенда, приборов, оборудования.

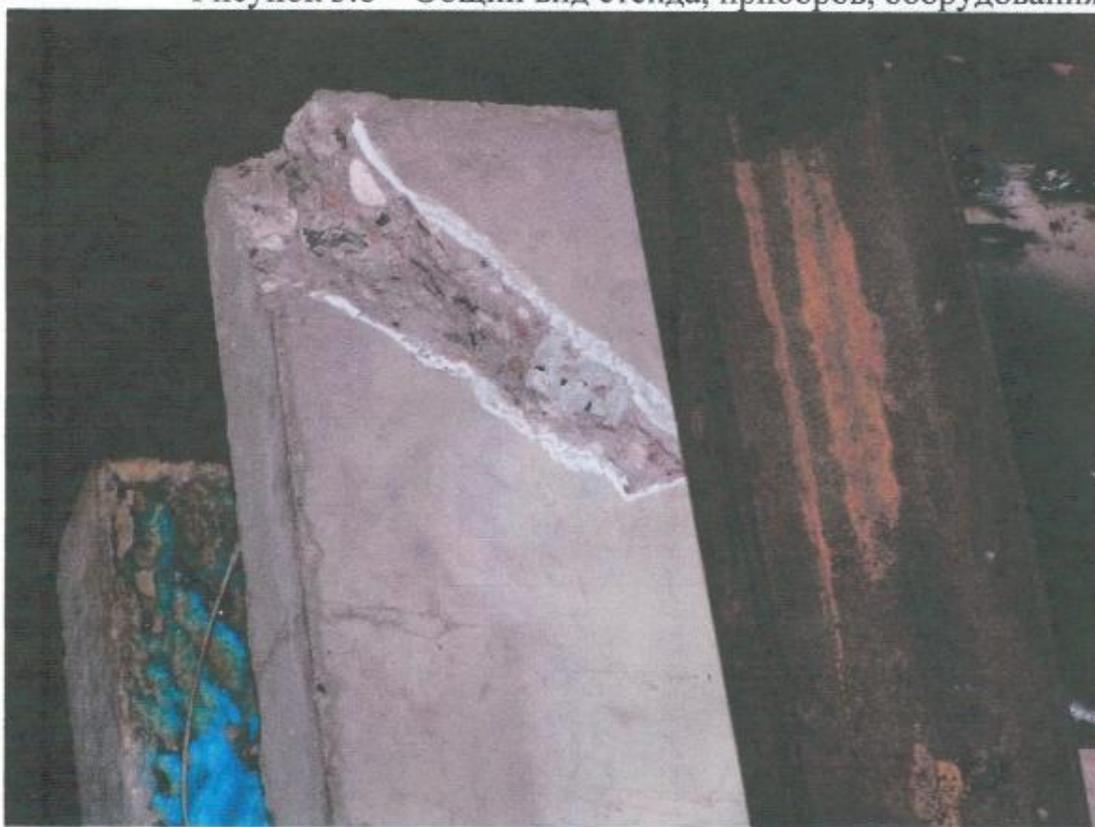
Рисунок 3.9– Скол в верхнем углу панели после термического воздействия

В процессе пожарных испытаний на наружном слое панели образовались трещины в левом верхнем углу и внизу под углом в 45°, раскрытием от 30 мм до 0,5 мм на длине до 300 мм. После пожарных испытаний осыпался защитный слой бетона и оголилась арматурная сетка. Это говорит о неравномерной толщине защитного слоя бетона наружного и внутреннего слоя стеновой панели. Защитный слой бетона до арматурной сетки составляет от 20 мм до 28 мм.

Перед испытаниями были проведены обмеры, наружный осмотр панели, при этом были выявлены повреждения в виде трещин сверху и снизу под углом в 45°.и осыпка защитного слоя бетона после пожарных испытаний.

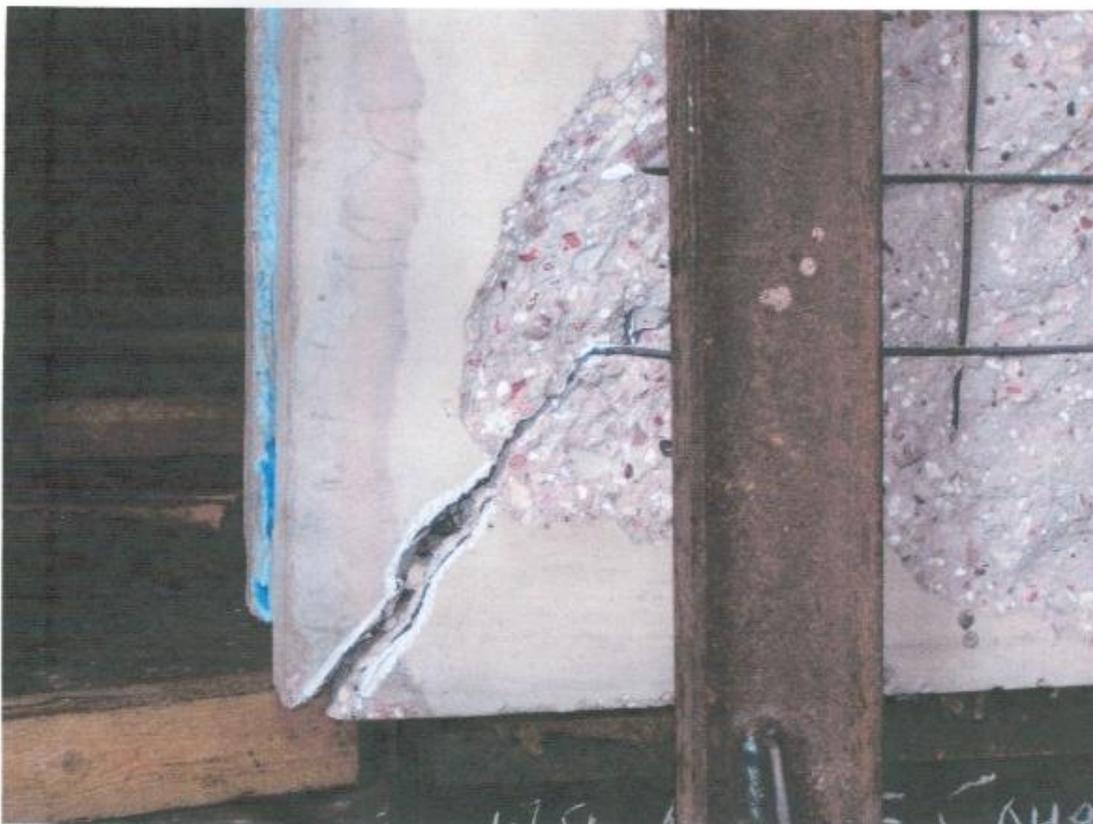
Рисунок 3.10- Трещина в нижнем углу панели после термического воздействия.

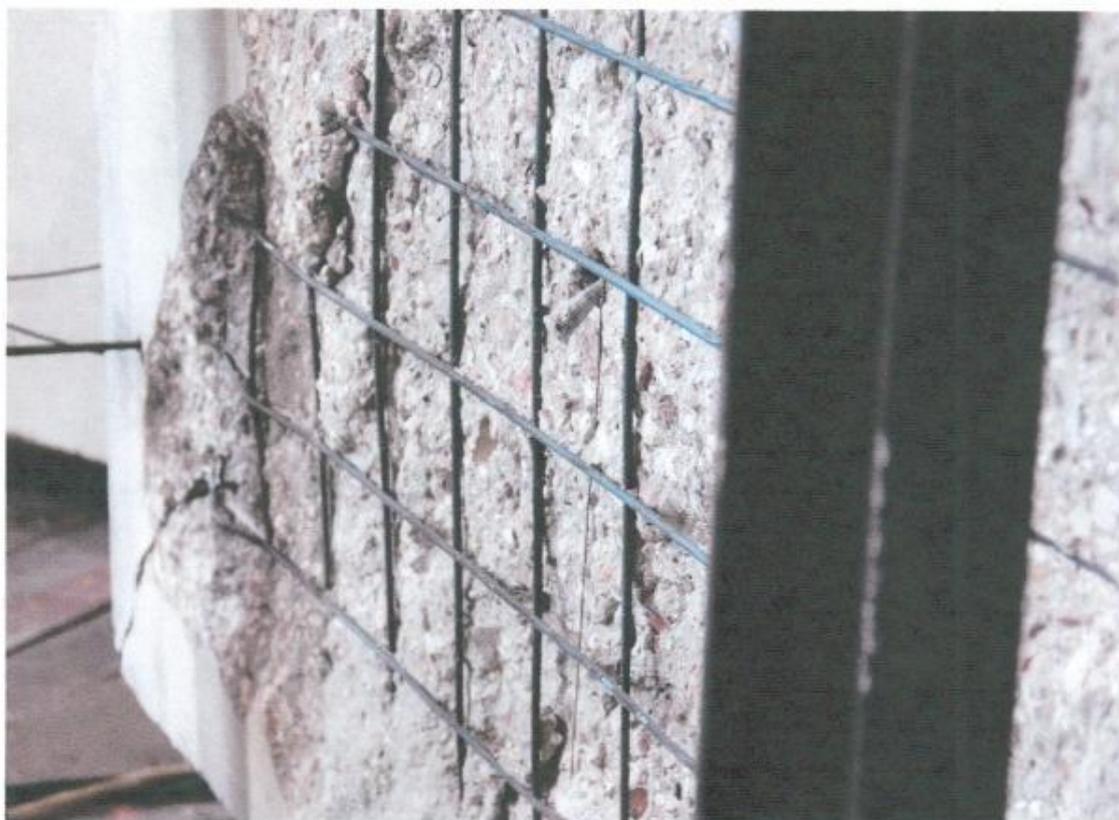
Рисунок 3.11 – Обнажение арматуры после термического воздействия

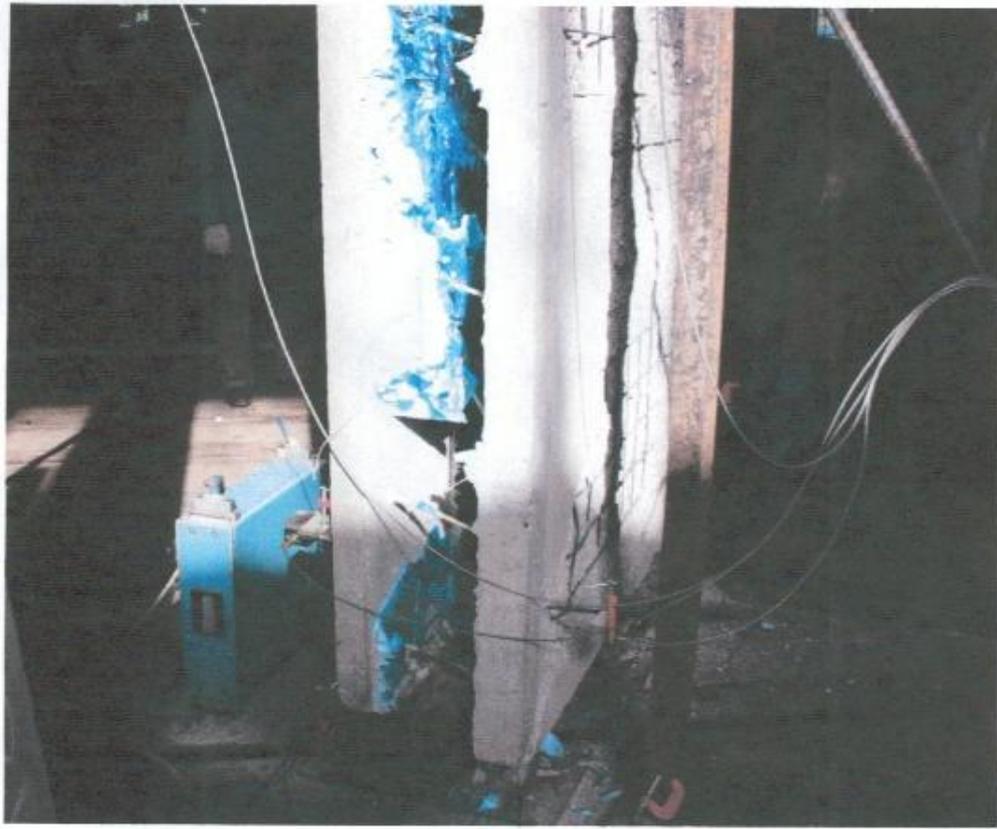
Рисунок 3.12 - Смещение плит панели после нагружения.

В процессе испытаний зафиксирована сдвижка бетонных слоёв исследуемой стеновой панели.

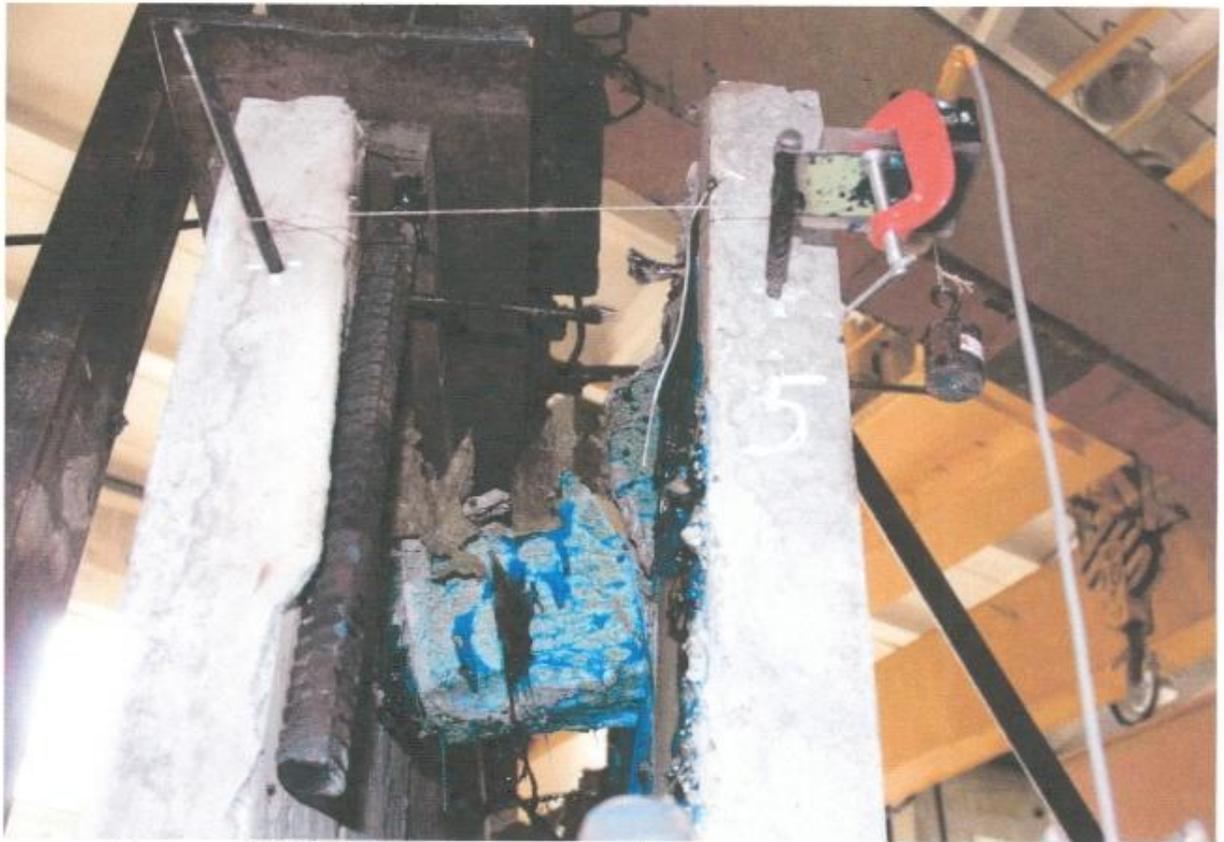
Рисунок 3.13 – Разрыв поперечной арматуры после нагружения.

- левая сторона - в первом ряду наклонной арматуры (порядок счёта от низа) вырыв 2-х стержней из анкеров в наружном слое панели;
- правая сторона панели - из второго ряда наклонной арматуры вырыв 2-х стержней из анкеров в наружном слое панели;
- горизонтальная арматура не нарушена - обнаружены небольшие трещины и сколы в бетоне и в местах крепления анкеров, а также её изгиб по направлению сдвига.

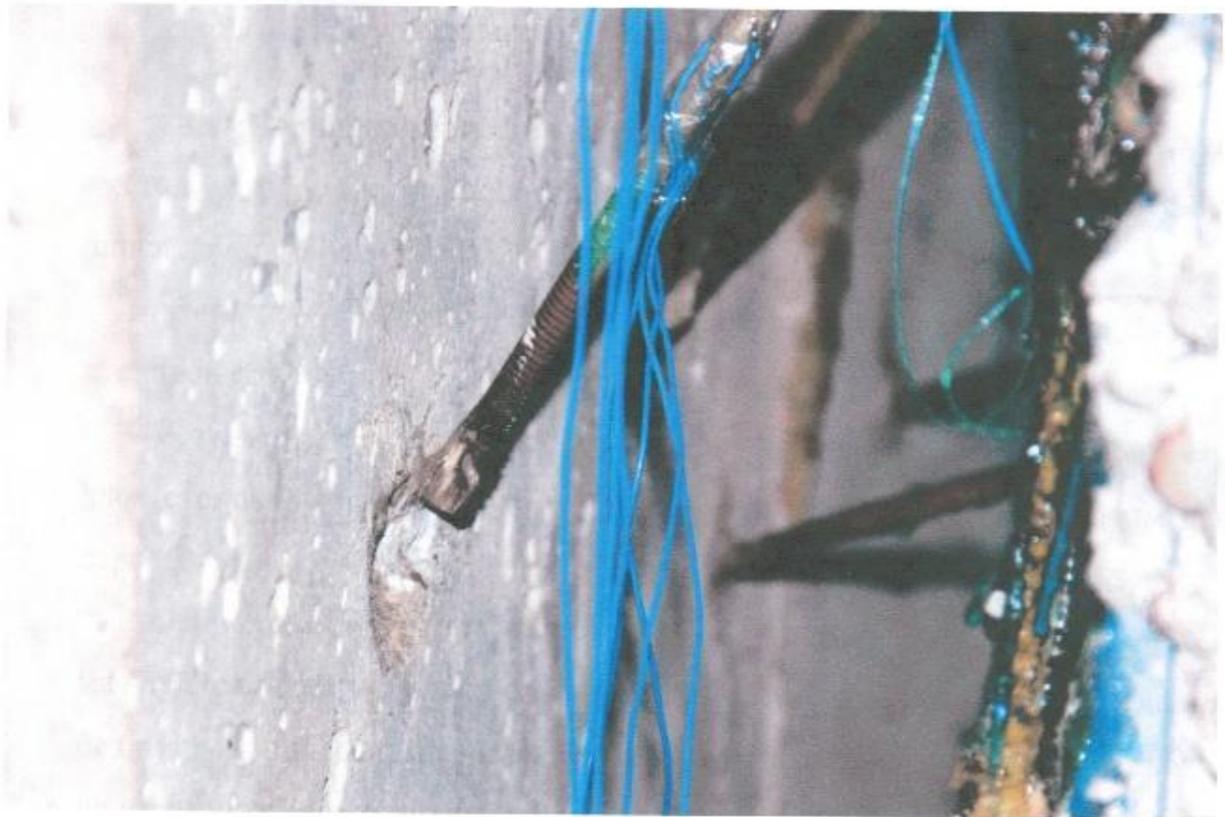
Рисунок 3.14 – Вырыв наклонной арматуры из бетона после нагружения.

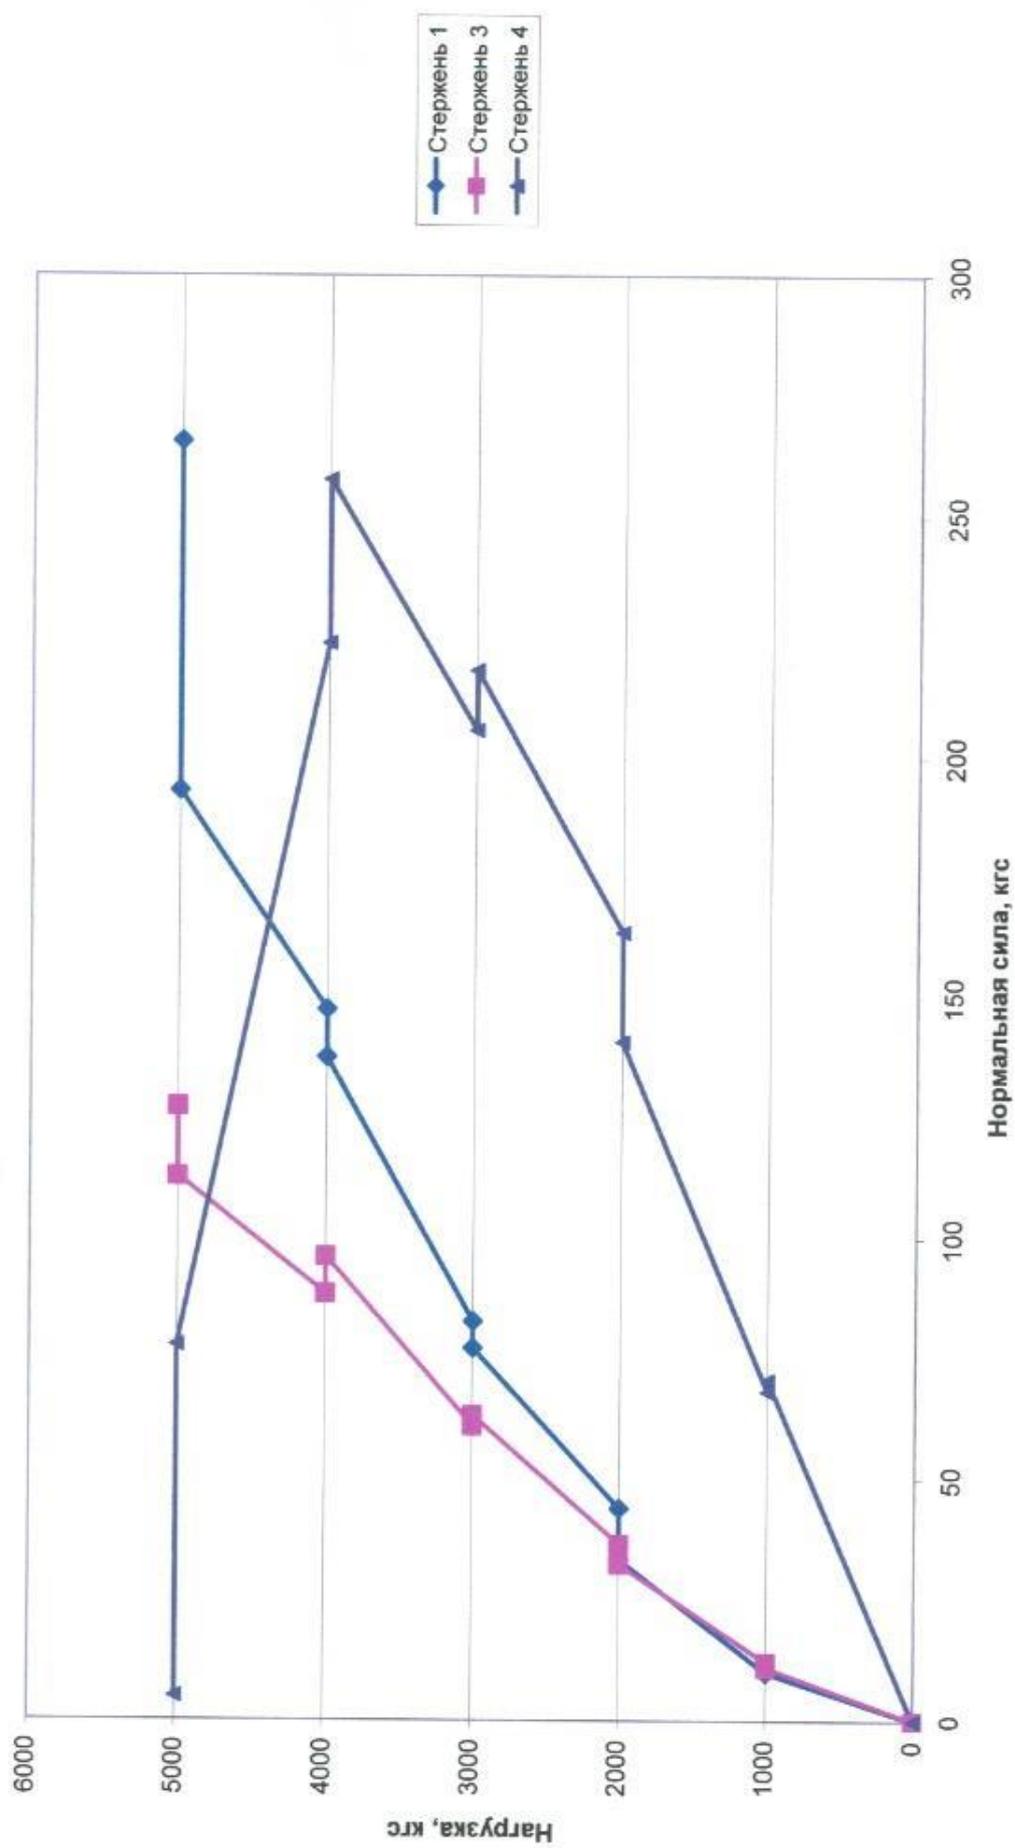
Зависимость нормальных сил в арматуре при внецентренной нагрузке

Рисунок 4.1 – Изменение силы в арматуре при меняющейся нагрузке

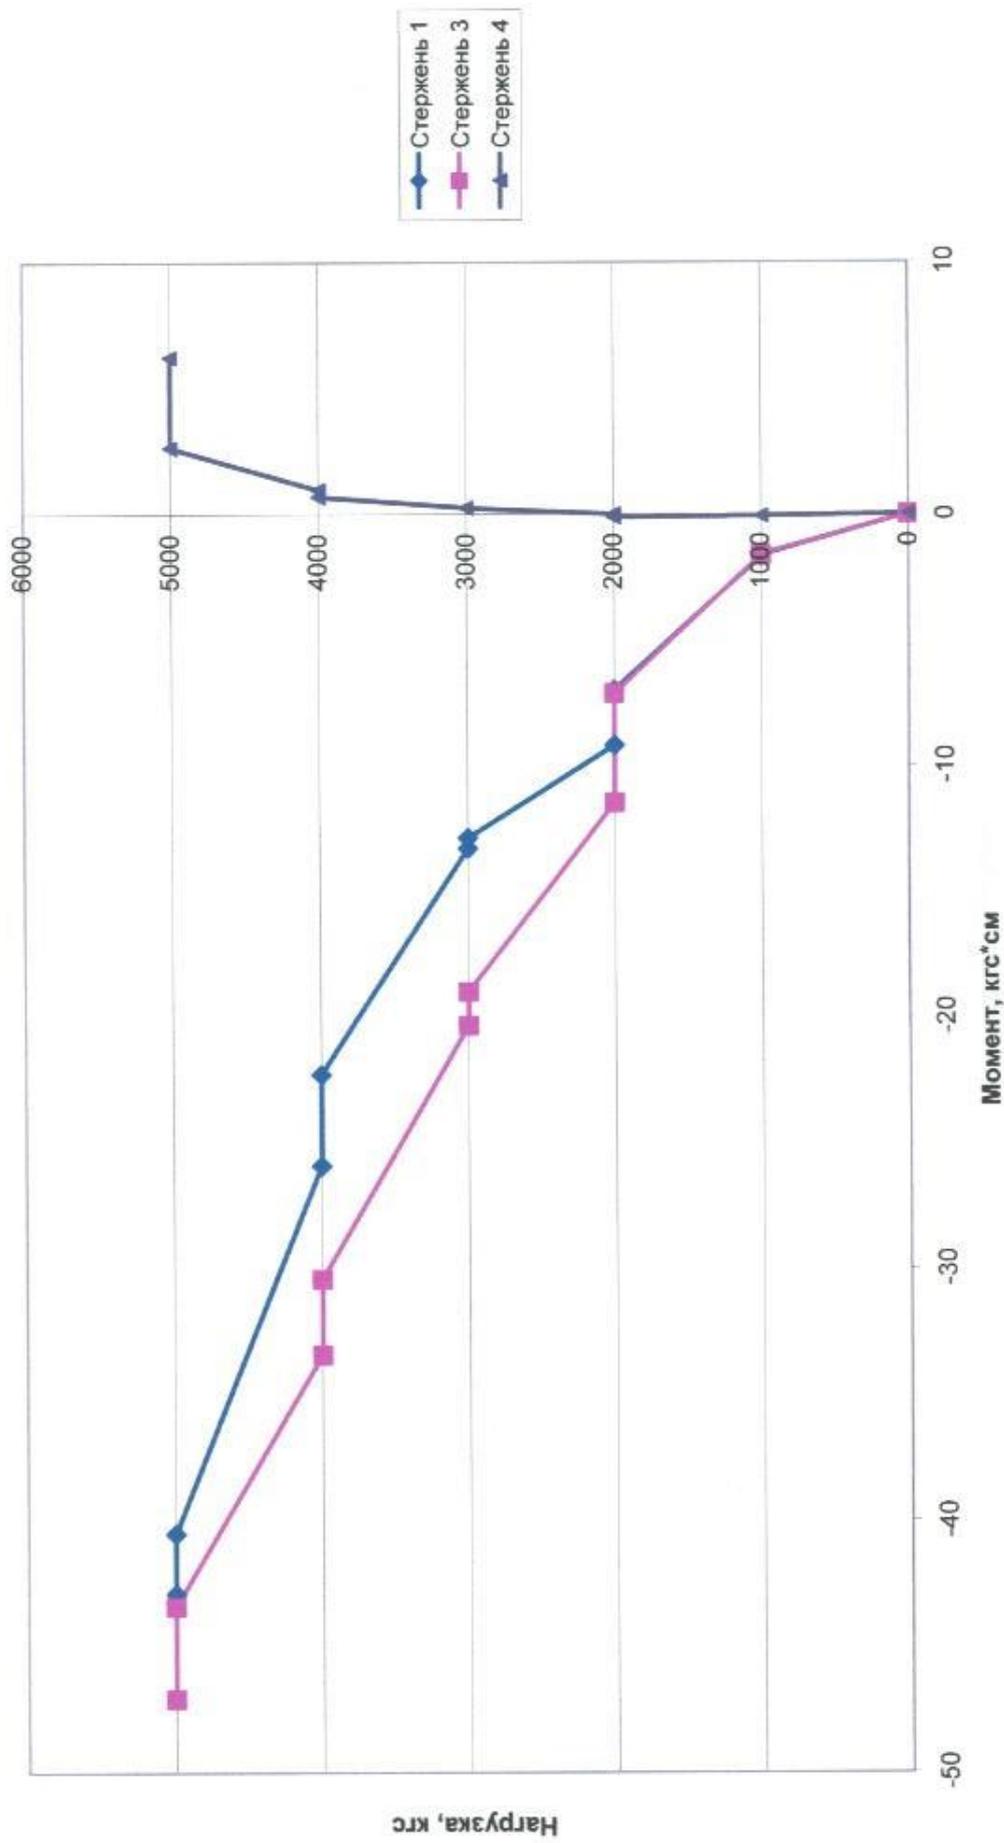
Зависимость моментов в арматуре при внецентренной нагрузке

Рисунок 4.2 – Изменение момента в арматуре при меняющейся нагрузке

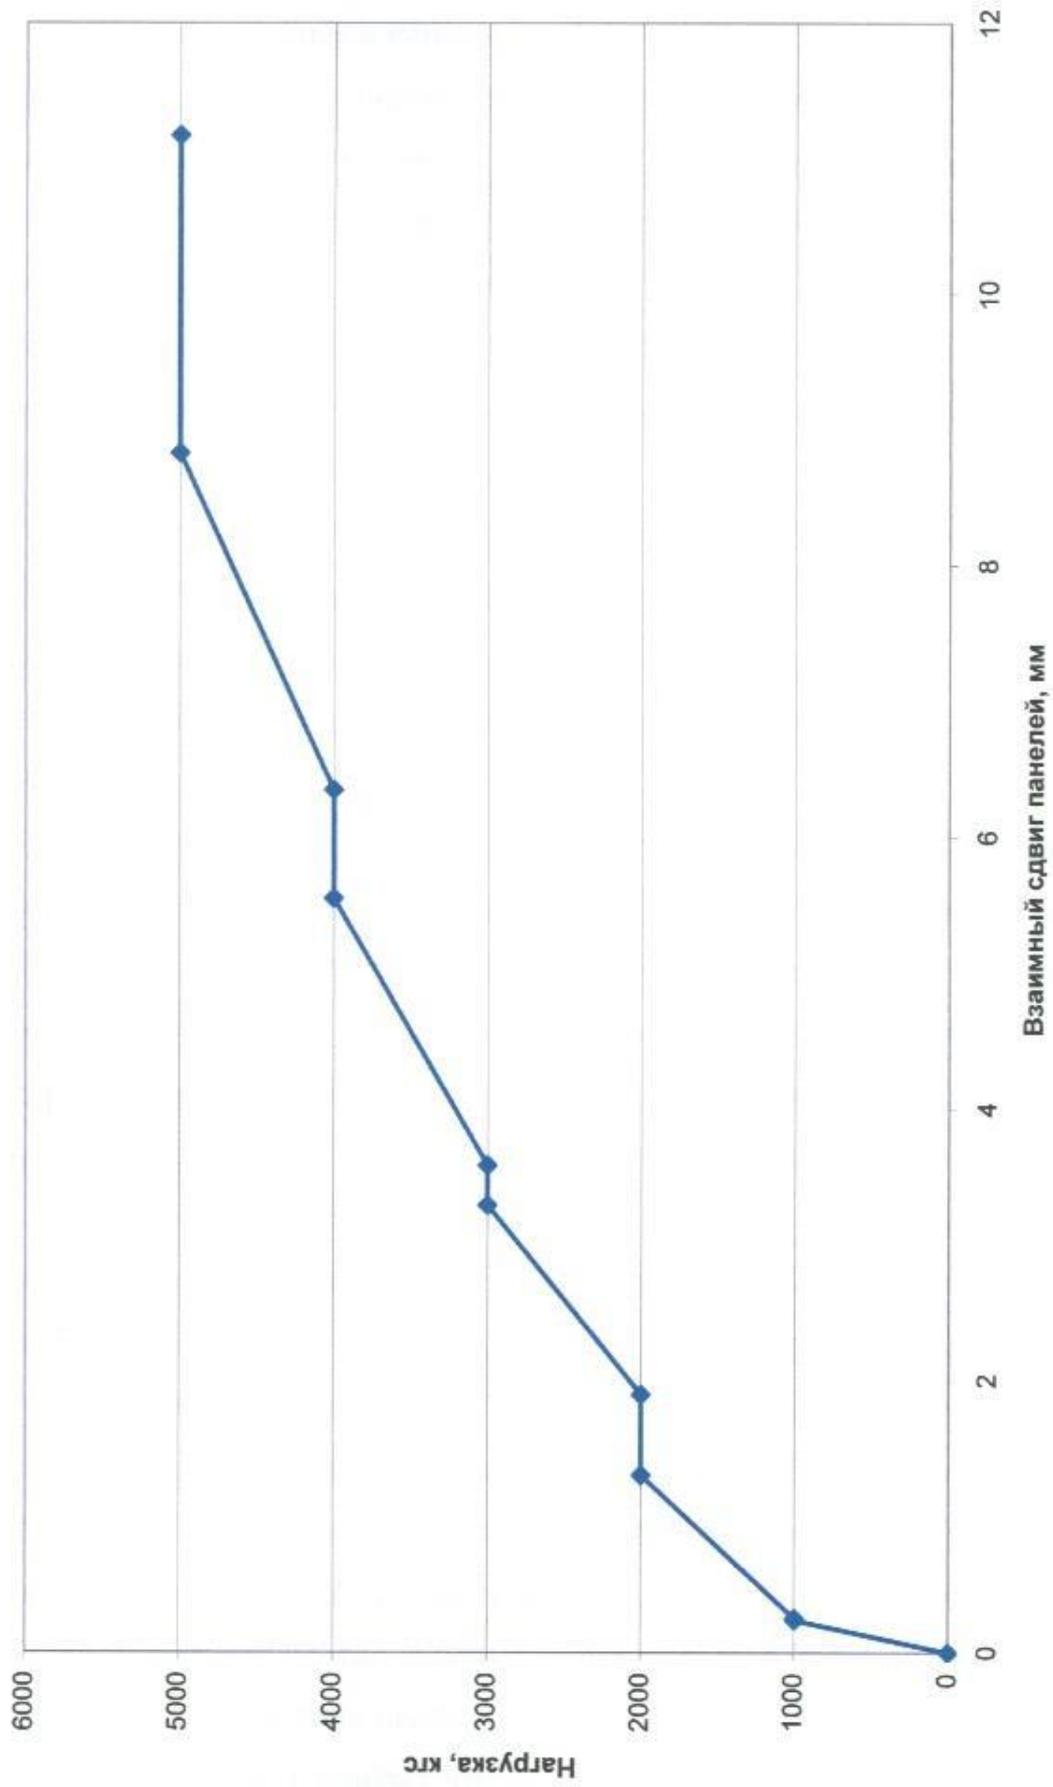
Рисунок 4.3 – Зависимость взаимного сдвига крайних панелей от нагрузки

Результаты определения сдвига наружного слоя относительно внутреннего слоя стеновой панели представлены в таблице 4.1. По полученным данным построена зависимость взаимных сдвигов панели от нагрузки рисунок 4.3.

Основным результатом проведенных экспериментов стало то, что исследуемая трехслойная панель выдержала нагрузку, нормативную (2620 кгс) не только без разрушения, но и без появления видимых трещин в наружных слоях. Величина взаимного сдвига при нормативной нагрузке составила в среднем 2,75 мм.

При контрольной нагрузке 5,0 тс, максимальная величина сдвига слоёв стеновой панели относительно друг друга составила 8,8 мм. После двухчасовой выдержки стеновой панели под воздействием данной нагрузки сдвиг увеличился до 11,2 мм (на 26%). При этом видимых разрушений в наружных слоях не обнаружено.
